KALAJOEN VANHAN APTEEKIN UUSI ELÄMÄ

Hirsirakennuksen siirtäminen ja uudelleenrakennussuunnitelma

Diplomityö

Oulun yliopiston arkkitehtuurin tiedekunta
Valvoja Anu Soikkeli
Oulussa 5.5.2014

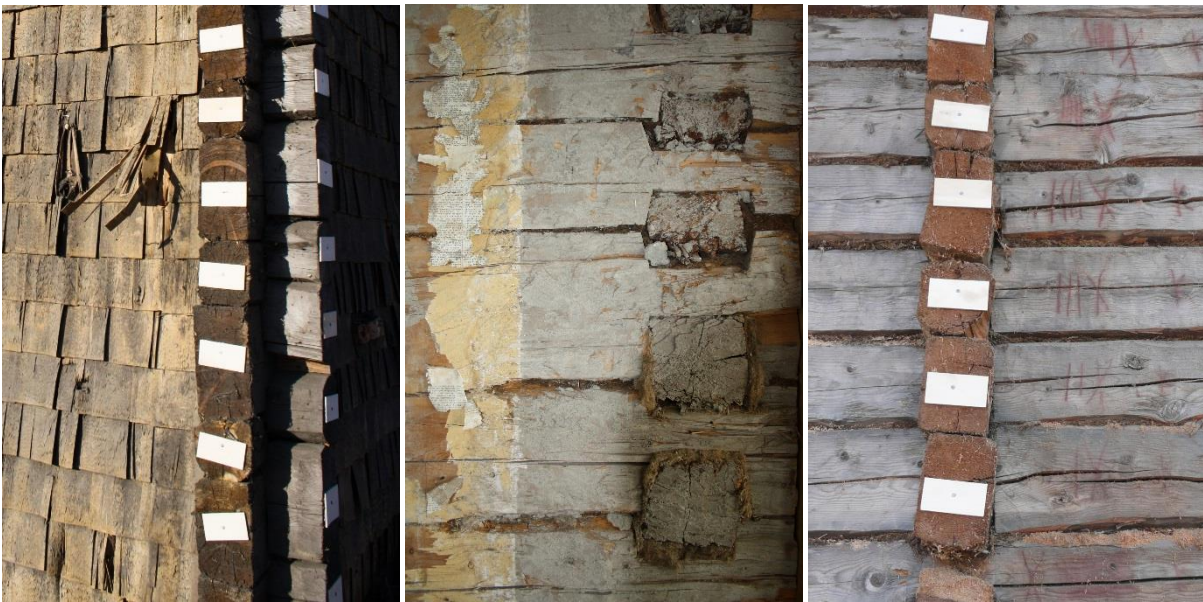
Kuva 25. Koillispäädyn ulkoseinien suoranurkka. Kuvassa näkyy myös julkisivulaudoituksen alta paljastunut keltainen pärevuoraus.

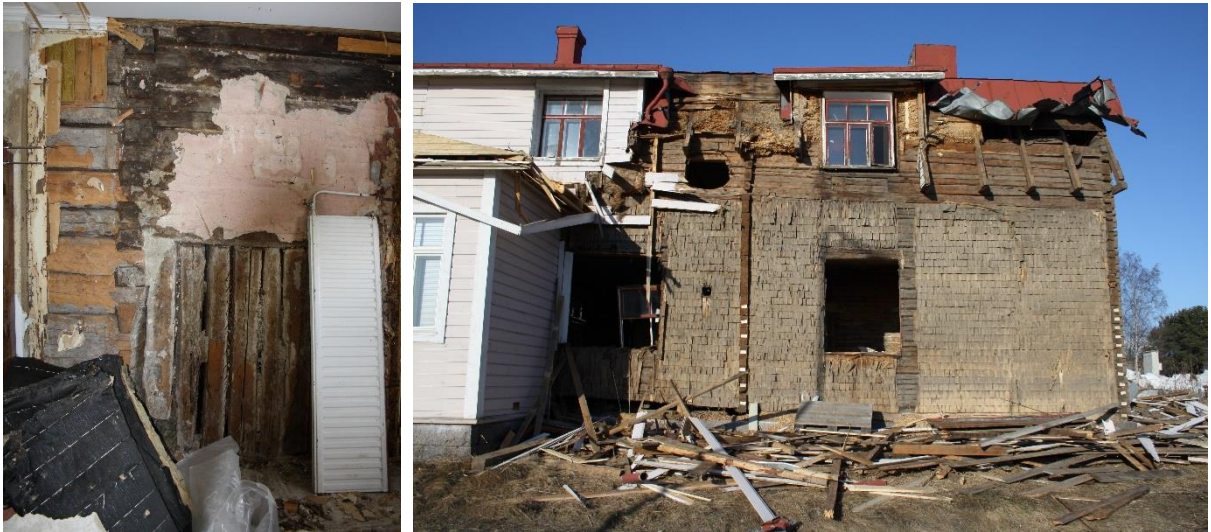
Kuva 28. Puustellin keittiön suuren uunin jättämä aukko hirsiseinässä on paikattu pystyhirsillä.

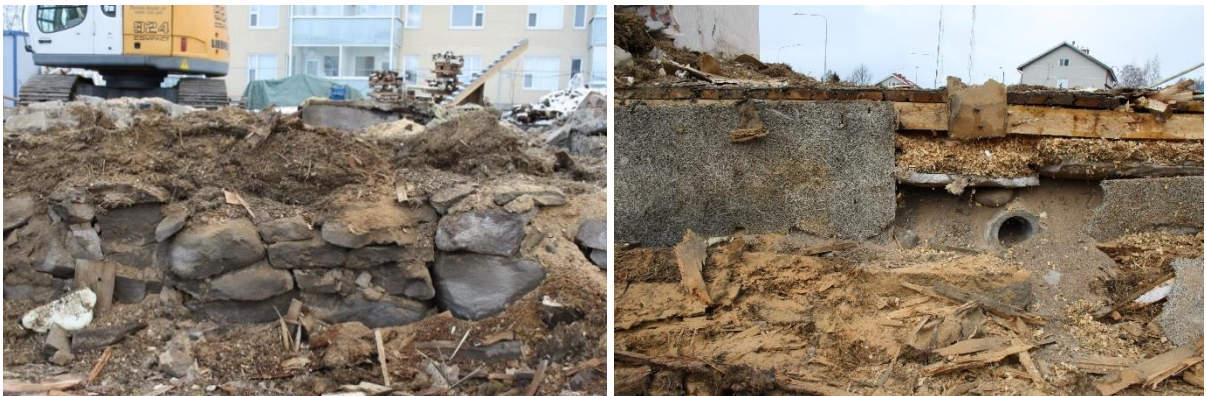
Kuva 31. Erkkerin takaa paljastui osa puustellin alkuperäisestä luonnonkivimuurista.

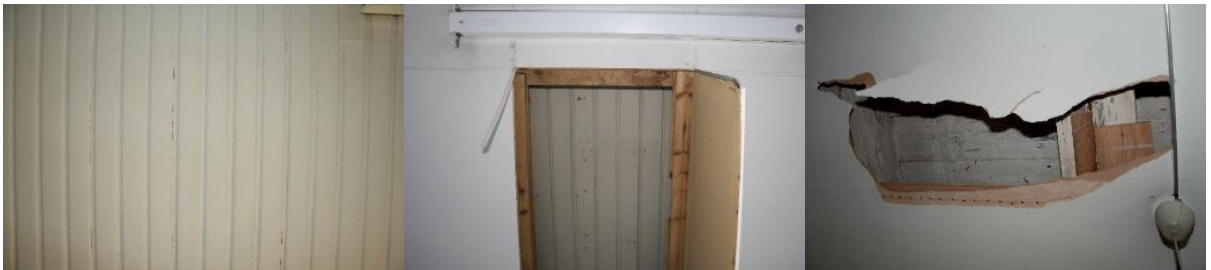
Kuva 50. Apteekintalon sisäkattomateriaaleja ovat muun muassa valkoiseksi maalattu pinkopahvi, puupaneeli ja alas laskettu levykatto. Huoneessa 109 pinkopahvin alta paljastuivat harmaaksi maalatut kattopalkit ja lankut, jotka ovat todennäköisesti osa rakennuksen vanhinta välipohjarakennetta.

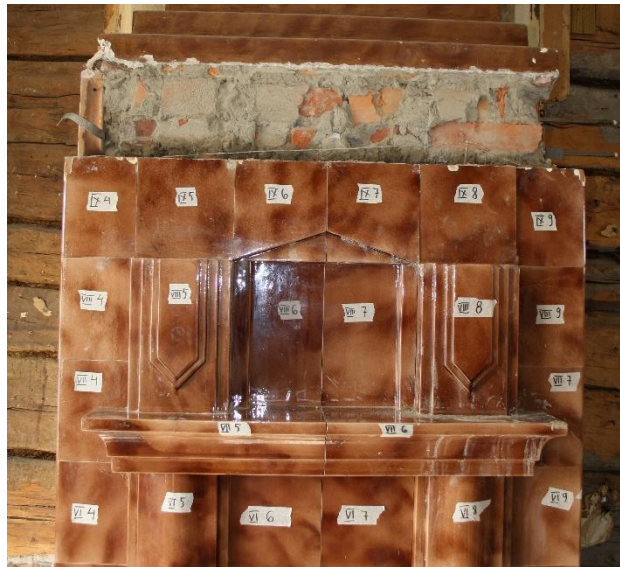
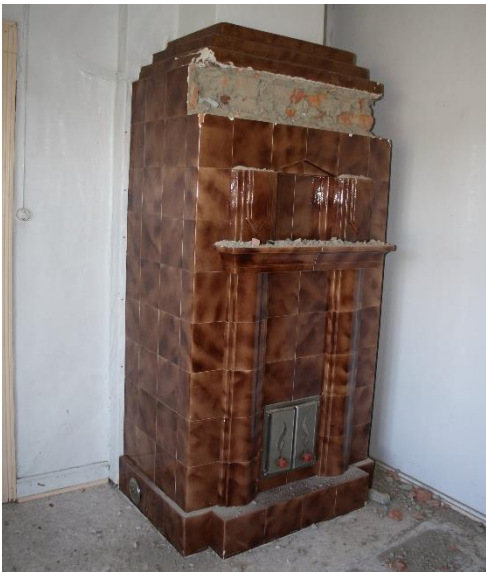
Kuva 57. Ruokasalin kaunis ruskea kaakeliuuni purettiin siirrettäväksi uuteen rakennukseen. Ennen purkamista uuni mitattiin ja valokuvattiin huolellisesti ja kaakelit merkittiin niiden paikan osoittavilla numeroilla.

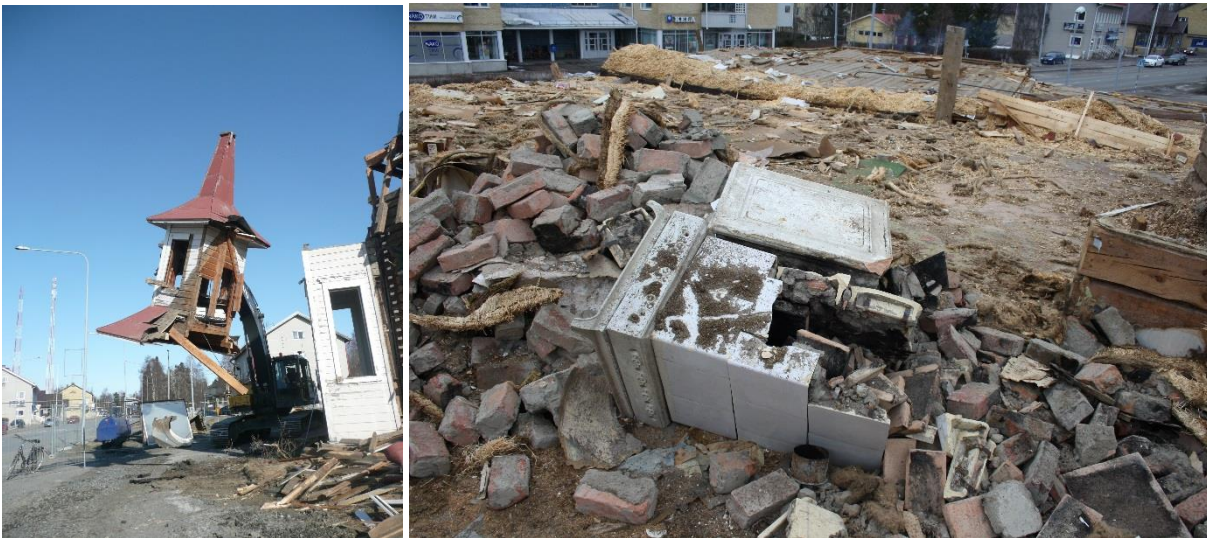
Kuva 69. Apteekin sisäänkäynnin tornin yläosa irrotettiin kokonaisena. Vanhaa rakennetta tuskin käytetään sellaisenaan uudelleenpystytettävässä rakennuksessa, mutta torni toimii erinomaisena mallina uuden tornin suunnittelussa.

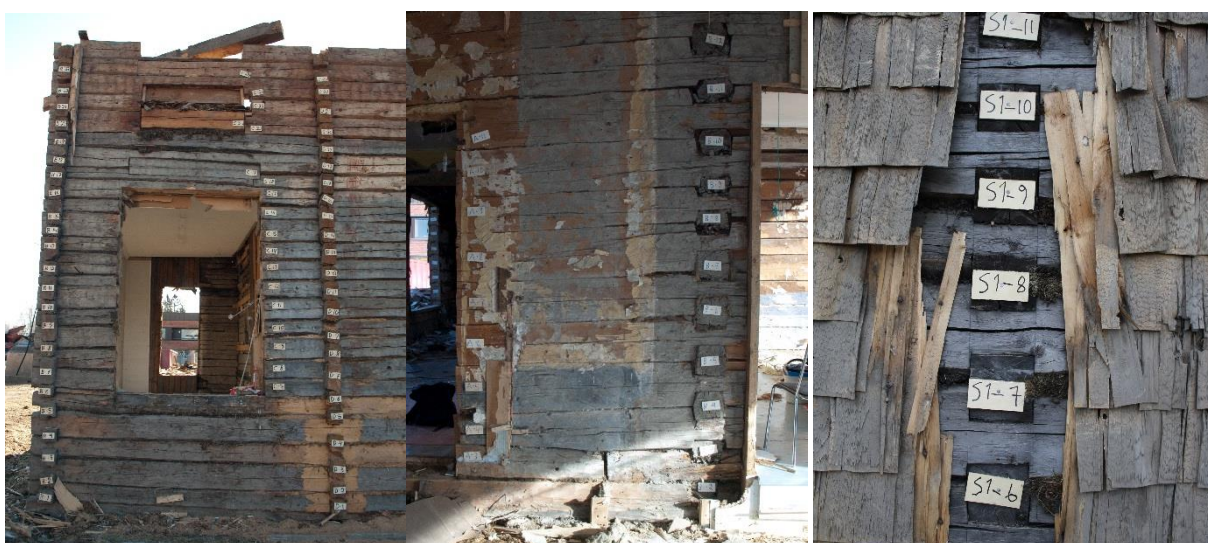
Kuva 71. Vanhassa apteekissa hirren tunnus on kiinnitetty jokaisen hirren päähän. Katkeavissa hirsikehissä tunnus on lisäksi merkitty hirren sivuun.

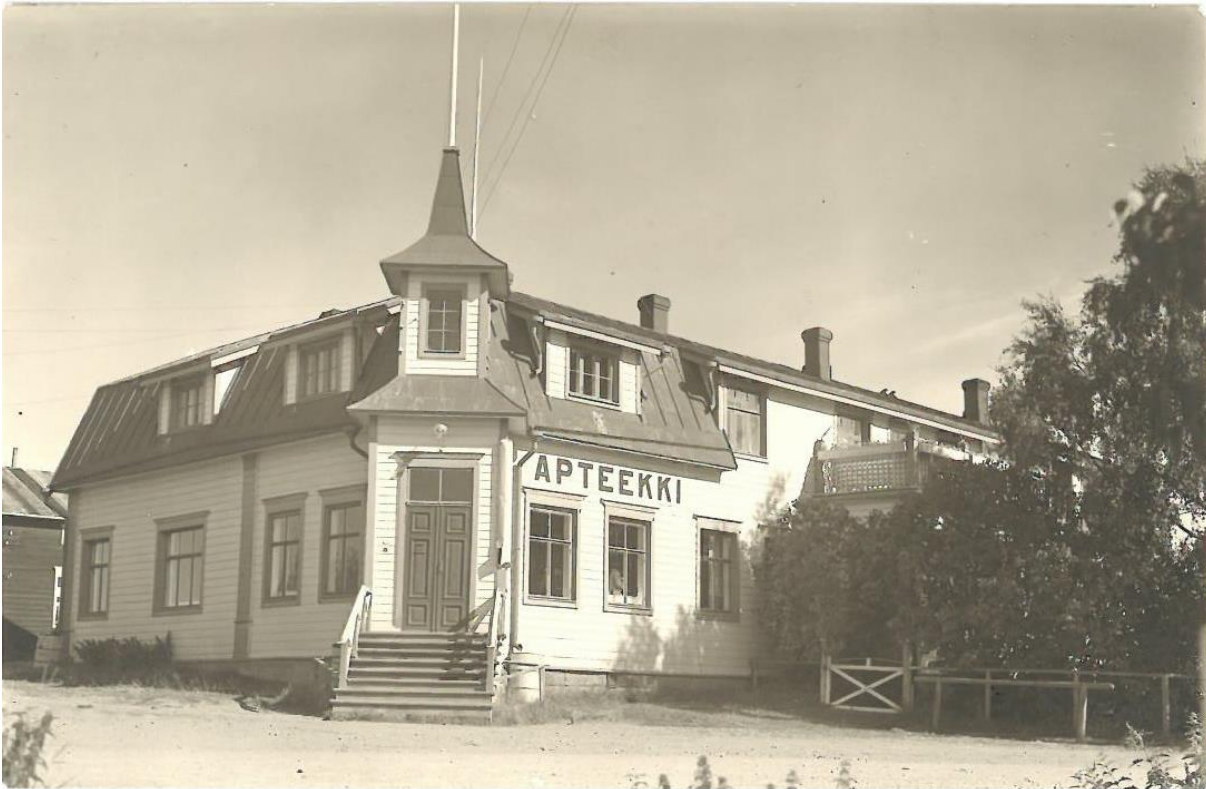
Kuva 85. Vanhan apteekin uudelleenrakentamisen suunnittelun lähtökohdaksi otetaan rakennuksen 1930–1960-lukujen mansardikattoinen asu. Palauttavan korjauksen tärkeimpiä perusteita ovat omistajan tahto saattaa rakennus jälleen kukoistukseensa ja mansardikattoisesta vaiheesta säilyneet dokumentit, joihin suunnittelu voidaan perustaa. (Kuva: Kalajoen kotiseutuarkisto)
